ARCHICE ul. Garncarska 5, 70-377 Szczecin www.archico.eu Tel. 91/880 38 93	Przebudowa remont i rewaloryzacja zabytkowej willi z ogrodem – siedziby Oddziału IPN w Szczecinie przy ulicy Piotra Skargi 14.	Data: Szczecin lipiec 2016
---	--	----------------------------------

Jednostka projektowa:	  ul. Garncarska 5 IVp. 70-377 Szczecin tel./fax 91/880 38 93 e-mail: biuro@archico.eu www.archico.eu
Nazwa projektu:	OCENA STANU TECHNICZNEGO POD KĄTEM ARCHITEKTONICZNYM
Zadanie:	Przebudowa, remont i rewitalizacja zabytkowej willi z ogrodem – siedziby Oddziału IPN w Szczecinie
Nazwa i adres obiektu budowlanego:	ul. Piotra Skargi 14 w Szczecinie (dz. nr 3/4 obręb 1022)
Zamawiający:	Instytut Pamięci Narodowej – Komisja Ścigania Zbrodni przeciwko Narodowi Polskiemu Ul. Wołoska 7; 02-675 Warszawa
Szczecin, czerwiec 2016 r.

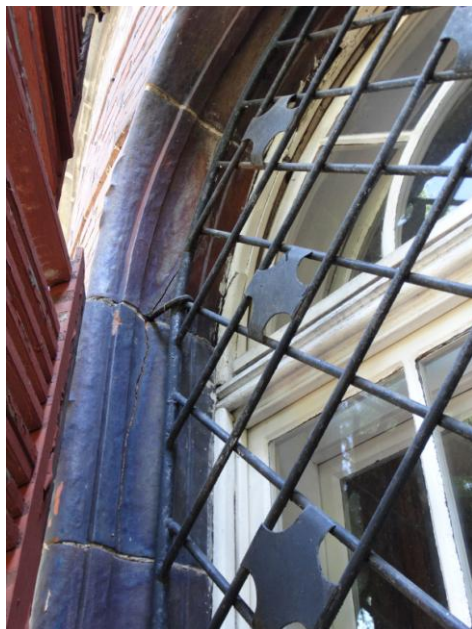
Elewacja wschodnia, ogrodowa wykazuje oznaki zniszczenia spowodowanego korozją biologiczną oraz niekorzystnym wpływem wód opadowych i tych podciąganych kapilarnie z gruntu. Klinkierowe obramienia okienne wykazują pewien stopień zużycia spowodowany upływającym czasem oraz noszą ślady uszkodzeń mechanicznych powstałych najprawdopodobniej podczas mocowania wtórnych krat. Nastąpiło odspojenie kamionkowych kształtek od klinkierowej okładziny

ceglanej. Powstałe szczeliny rzędu od 5 do 15 mm noszą ślady wtórnych wypełnień przeprowadzanych nieestetycznie oraz za pomocą materiałów nietrwałych, które odznaczają się na elewacji. Cokół budynku wbudowany jest z postawionej wozówkowo cegły elewacyjnej. Cegły wchodzą bezpośrednio w grunt. Izolacje pionowe nie zostały wyprowadzone powyżej poziomu terenu. Nie zastosowano także opaski z kruszywa lub otoczaków która zabezpieczała by cokół budynku przed penetracją odbitej wody opadowej. W związku z powyższym cokół wykazuje pewien stopień skorodowania, spoiny w większości są wypłukane lub zniszczone. Silne zazielenienie (korozja biologiczna) i występujące miejscowo wykwyty soli świadczą o głębokiej penetracji wody podciąganej kapilarnie. Przyczyną takiego stanu rzeczy jest brak lub zniszczenie izolacji przede wszystkim poziomych, ale także pionowych ścian piwnic i przyziemia.

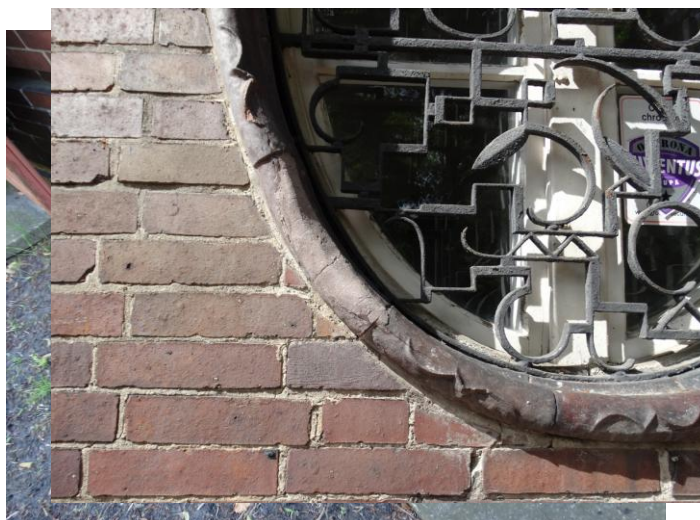
Okładzina klinkierowa oraz kształtki kamionkowe na półokrągłym ryzalicie ogrodowym pokryta jest znacznymi wysoleniami oraz mchem. Mur jest zawilgocony, a część kształtek oraz cegieł popękała. Taki stan rzeczy spowodowany jest brakiem izolacji poziomej tarasu oraz brakiem bieżącej konserwacji. Lukarny wymagają interwencji w zakresie wymiany, renowacji lub odtworzenia

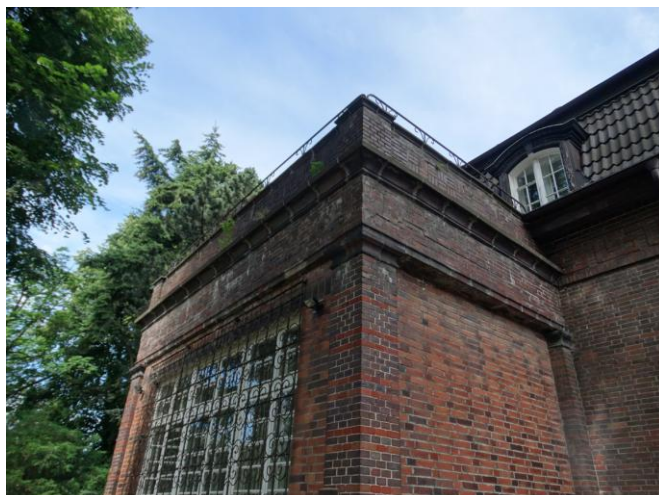
elementów drewnianych. Korekcie estetycznej należy poddać elementy obróbek blacharskich zarówno lukarn oraz obróbek pozostałych elementów dachu. Rynna zabezpieczona jest przed wpadaniem liści siatką półokrągłą. Brak bieżącego oczyszczania skutkuje zaleganiem liści. Elewacja wykazuje ślady uszkodzeń mechanicznych związanych z niedbałym mocowaniem instalacji odgromowej. Wtórne mocowanie krat w oknach pozostawiło widoczne mechaniczne uszkodzenia okładziny klinkierowej. Poprzez elewację w sposób nieestetyczny wyprowadzono kominki wentylacyjne.

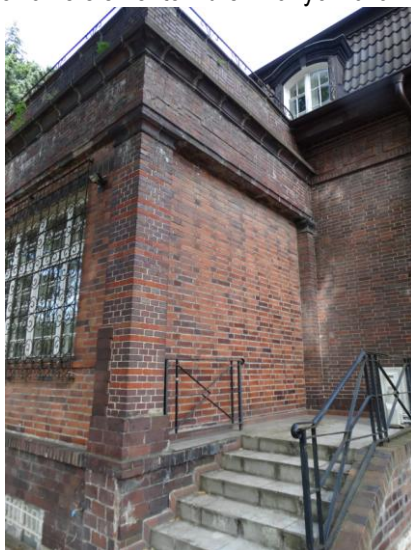
Z uwagi na bliskość drzew, znaczne zacinienie budynku i specyficzny mikroklimat panujący na działce widoczna jest postępująca korozja biologiczna. Zazielenienie połaci dachowych i skorodowanie elementów drewnianych lukarn wymaga podjęcia prac naprawczych
