Inwestor: <b>Instytut Pamięci Narodowej - Komisja Ścigania Zbrodni przeciwko Narodowi Polskiemu</b> ul. Wołoska 7, 02-675 Warszawa		
Nazwa inwestycji:	Przebudowa remont i rewitalizacja zabytkowej willi z ogrodem - siedziby IPN w Szczecinie	
Adres:	ul. Piotra Skargi 14 dz. nr 3/4 obręb 1022	
Stadium:	Ocena stanu technicznego pod kątem architektonicznym	
Tytuł rysunku:	ELEWACJA POŁUDNIOWA	
Uwagi: wszystkie wymiary sprawdzić na placu budowy	Licencja ArchiCAD: 10-6048251	Nr rys.: <b>E3</b>
Branża:	Data:	
architektura	sierpień 2016	
Skala rys.:		1:100

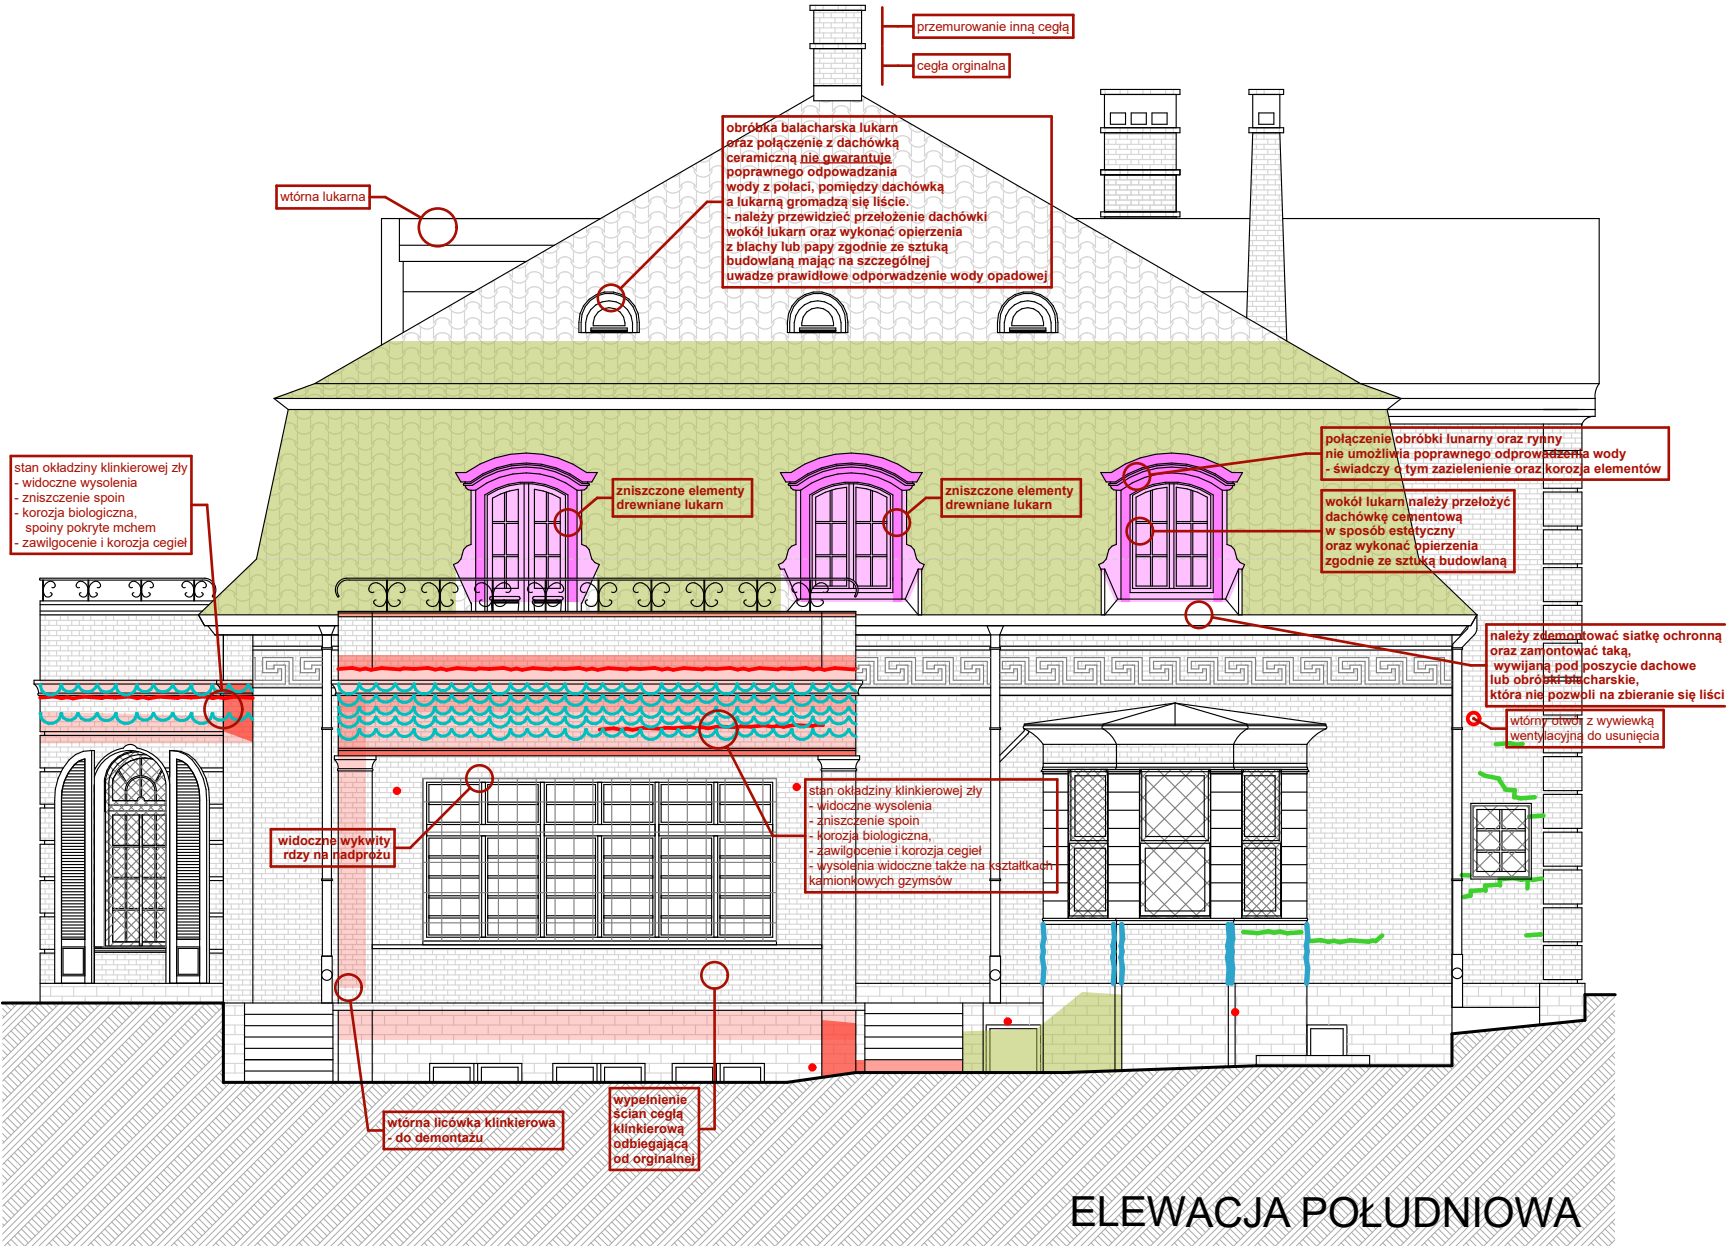
zmiana:

- widoczne zawilgocenie muru
- widoczne wysolenia w murze
- widoczna korozja

zakres **zawilgocenia/ zasolenia/ korozji**:

- pełna wysokość przegrody
- zakres występowania zmian
- otwory w okładzinie elewacyjnej
- spękania muru
- ubytki w spoinach
- odspojenia
- korozja elementów lukarn
- zazielenienie elementu
- stopień korozji elementów muru
