ELEWACJA ZACHODNIA

<div>ARCHICE</div> <div>ul. Garmcarska 5; 70-377 Szczecin Tel. 91/ 880 38 93 e-mail:biuro@archico.eu www.archico.eu</div>		Inwestor: Instytut Pamięci Narodowej - Komisja Ścigania Zbrodni przeciwko Narodowi Polskiemu ul. Wołoska 7, 02-675 Warszawa	
Opracował: mgr inż. arch. Maciej Fischer upr. 14/ZPIOA/OKK/2014		Nazwa inwestycji: Przebudowa remont i rewitalizacja zabytkowej willi z ogrodem - siedziby IPN w Szczecinie	
		Adres: ul. Piotra Skargi 14 dz. nr 3/4 obręb 1022	
		Stadium: Ocena stanu technicznego pod kątem architektonicznym	
Uwagi: wszystkie wymiary sprawdzić na placu budowy		Licencja ArchiCAD: 10-6048251	
		Tytuł rysunku: ELEWACJA ZACHODNIA	
		Nr rys.: E1	
		Branża: architektura	Data: sierpień 2016
		Skala rys.: 1:100

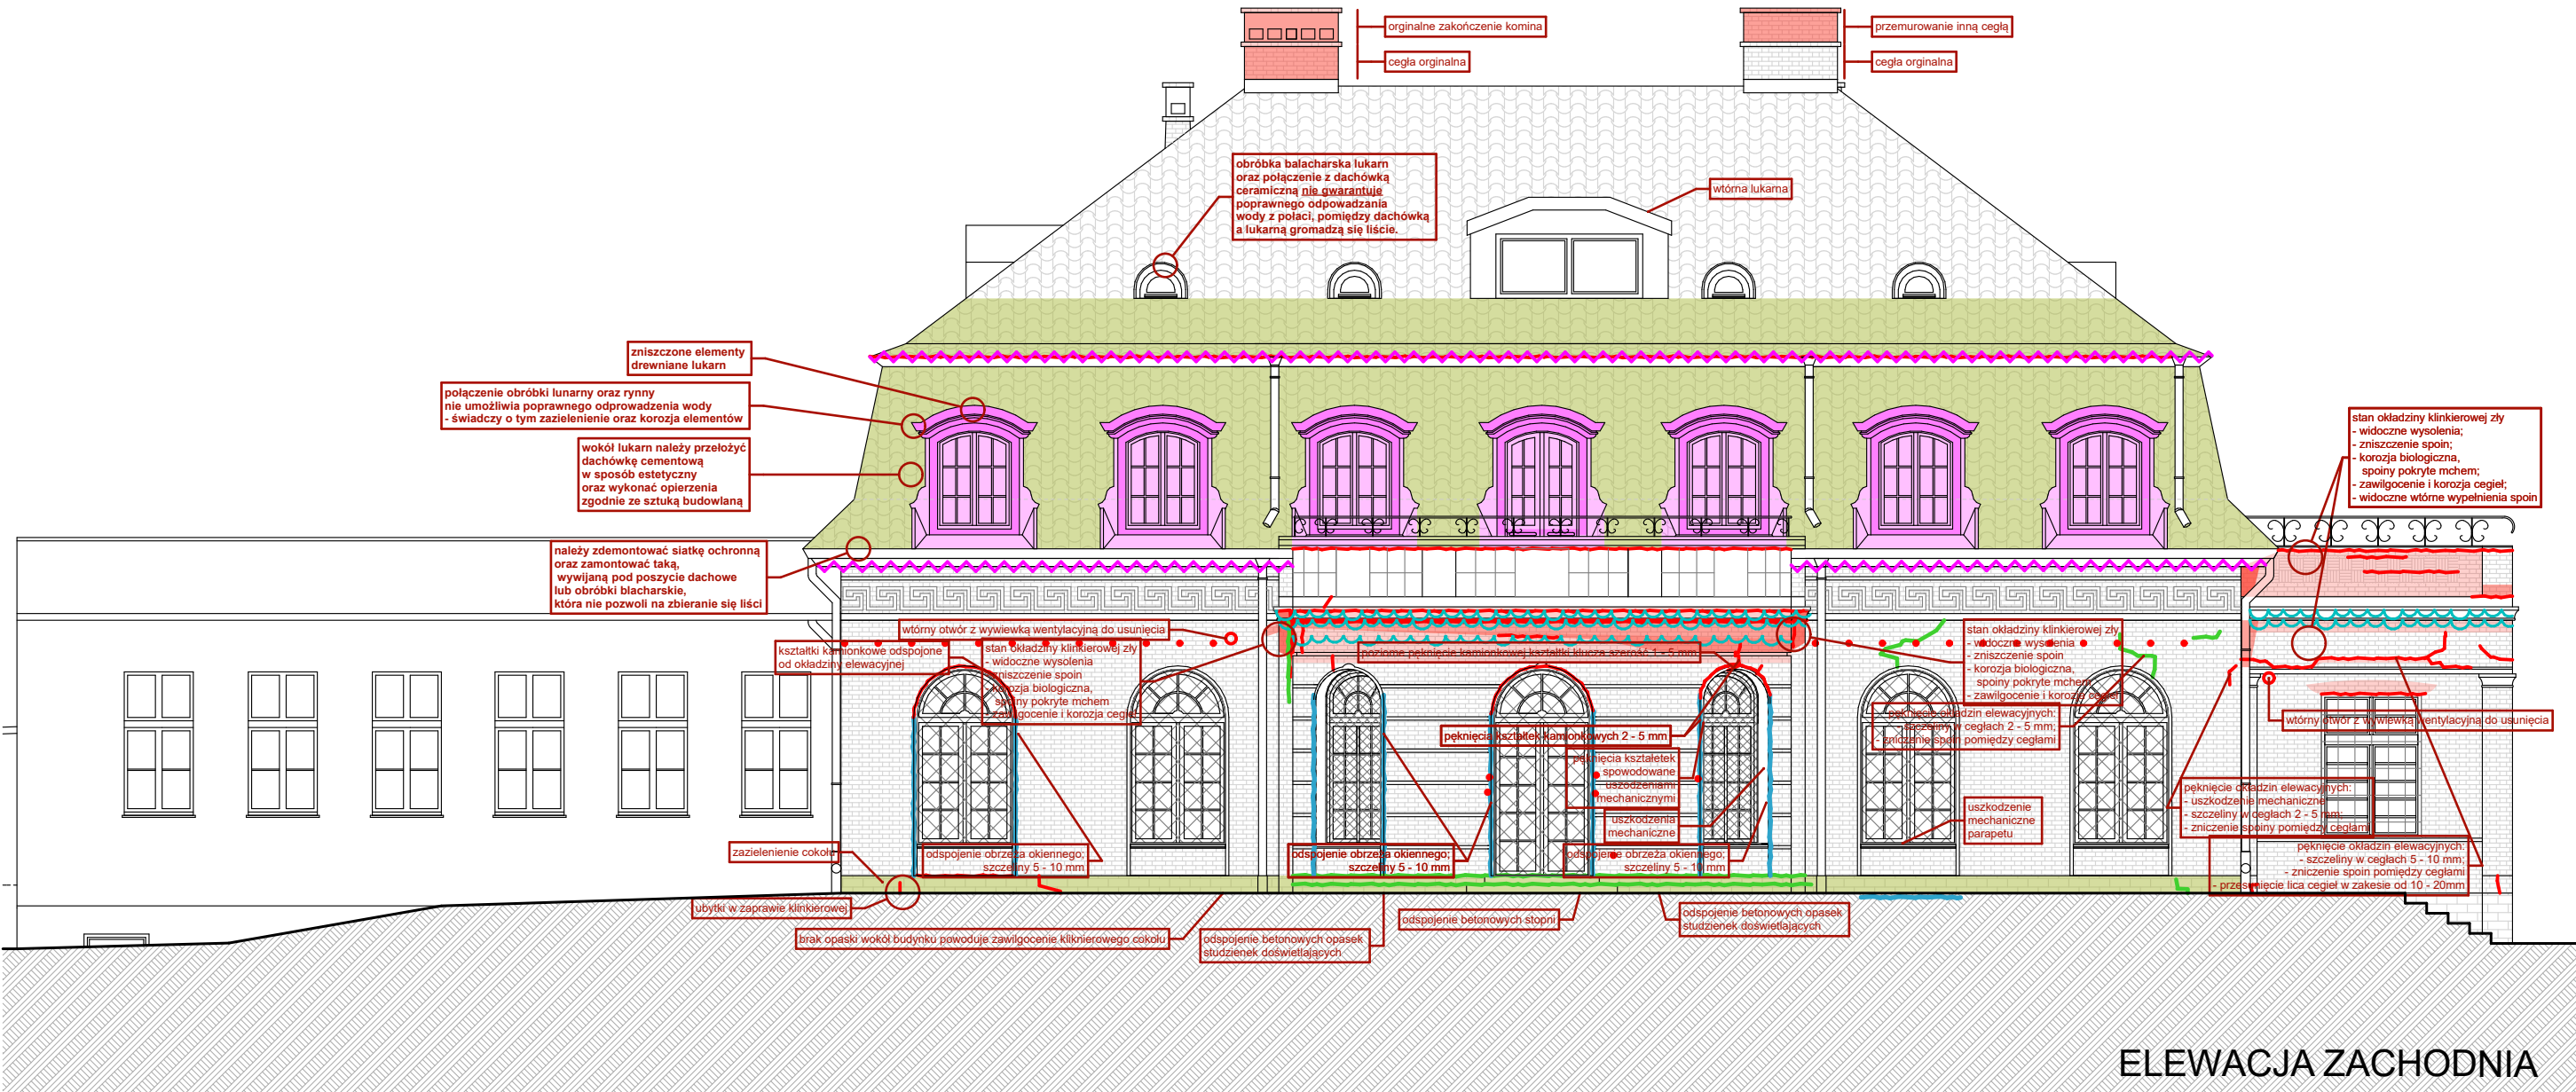
- widoczne zawilgocenie muru
- widoczne wysolenia w murze
- widoczna korozja

- pełna wysokość przegrody
- zakres występowania zmian
- otwory w okładzinie elewacyjnej
- spękania muru
- ubytki w spoinach
- odspojenia
- korozja elementów lukarn
- zazielenienie elementu
- stopień korozji elementów muru
